物件状況写真

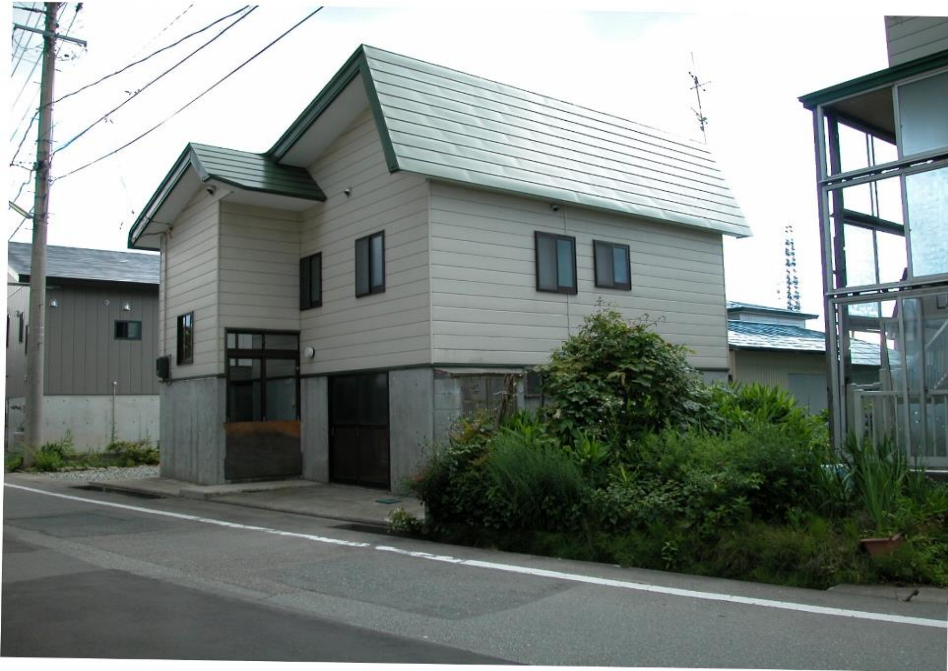
外観  
玄関及び北面・東面

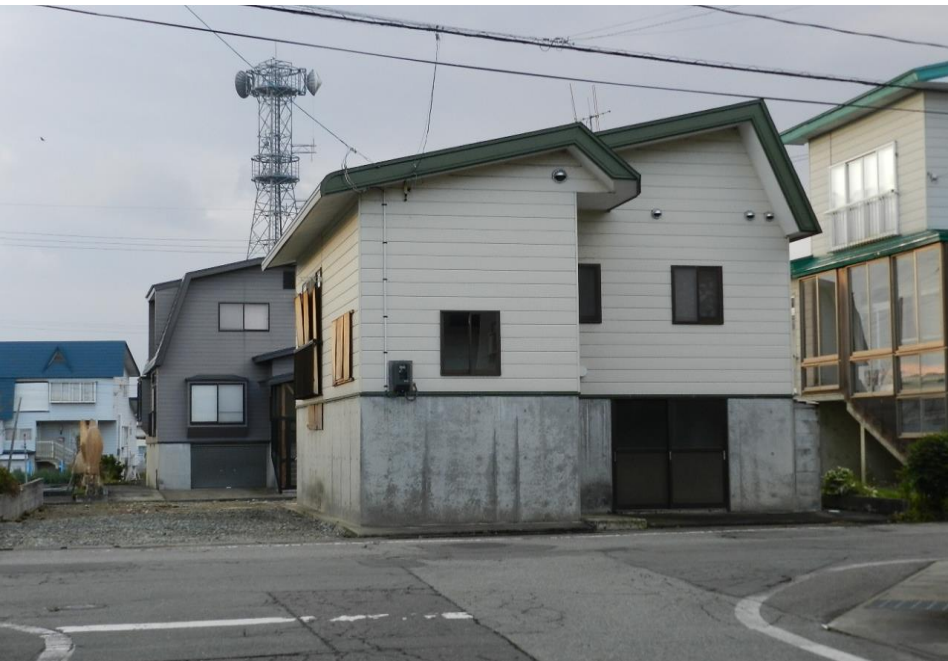
外観東面

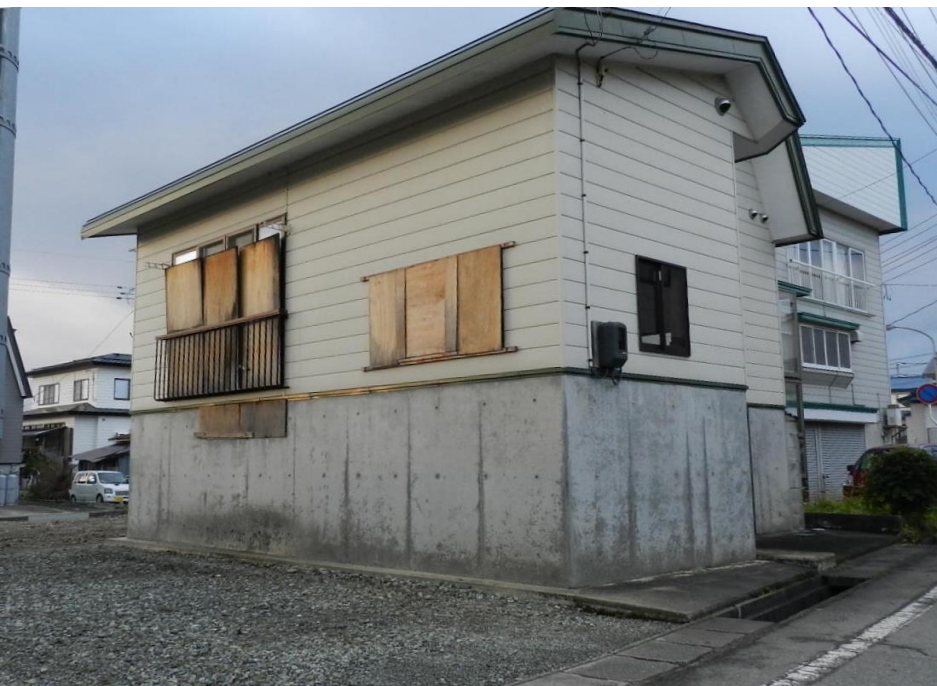
外観  
東面・南面  
及び駐車スペース

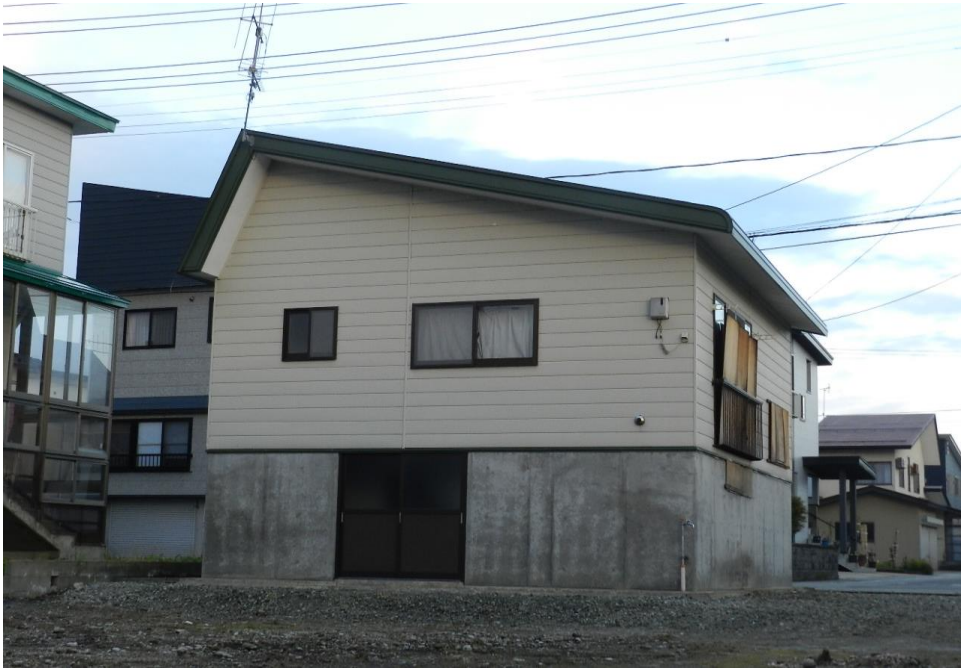
外観西面

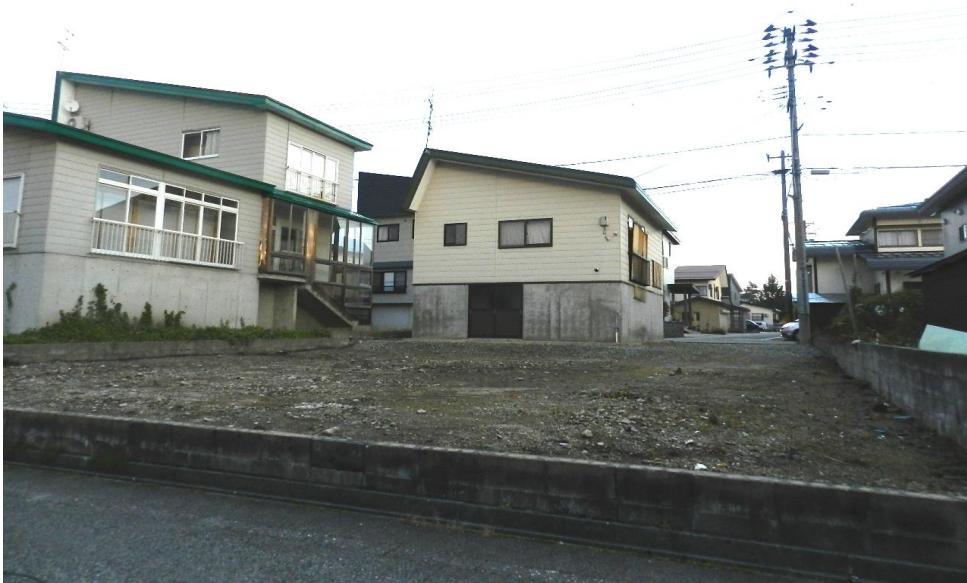
西側敷地  
整地済み

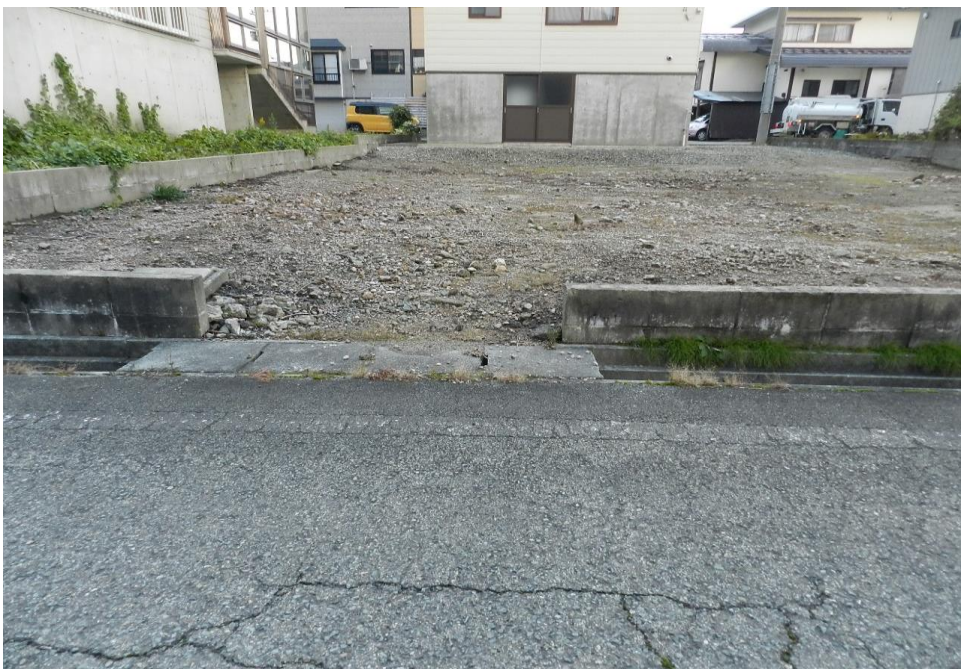
西側道路と出入り口

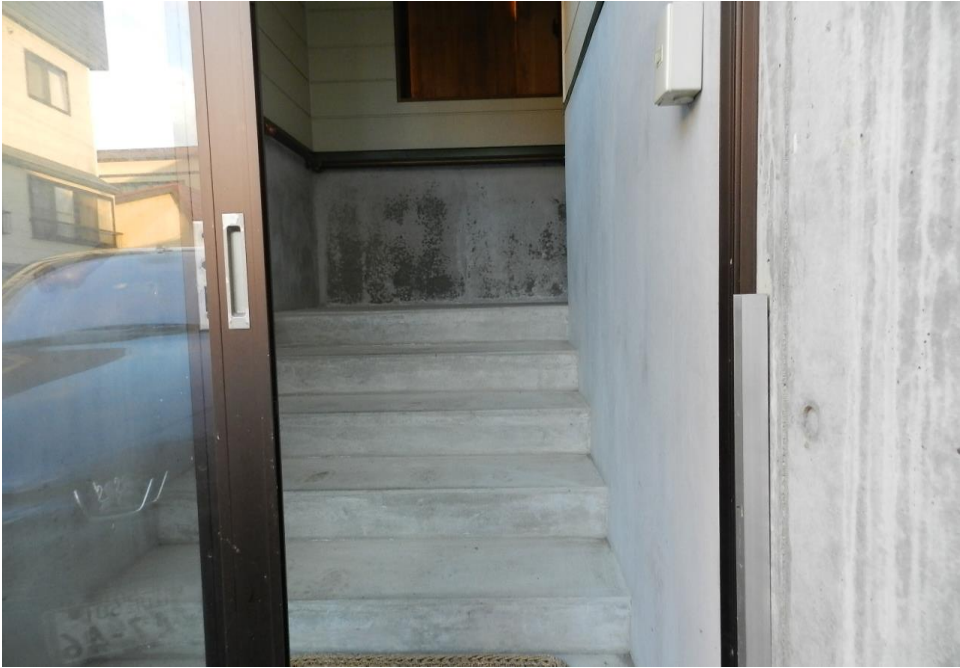
1 F 玄関

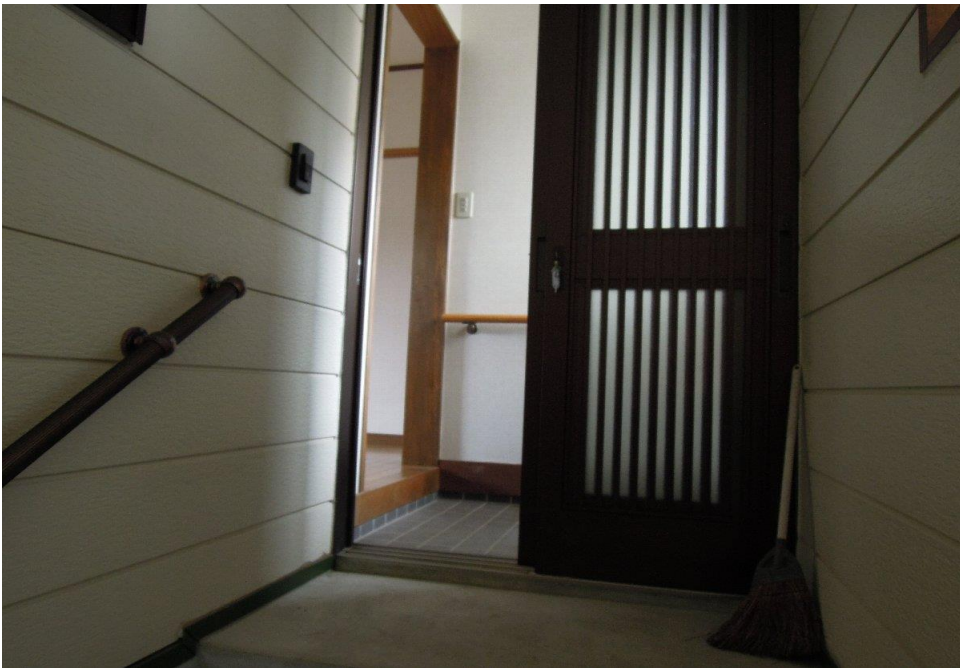
2F 内玄関

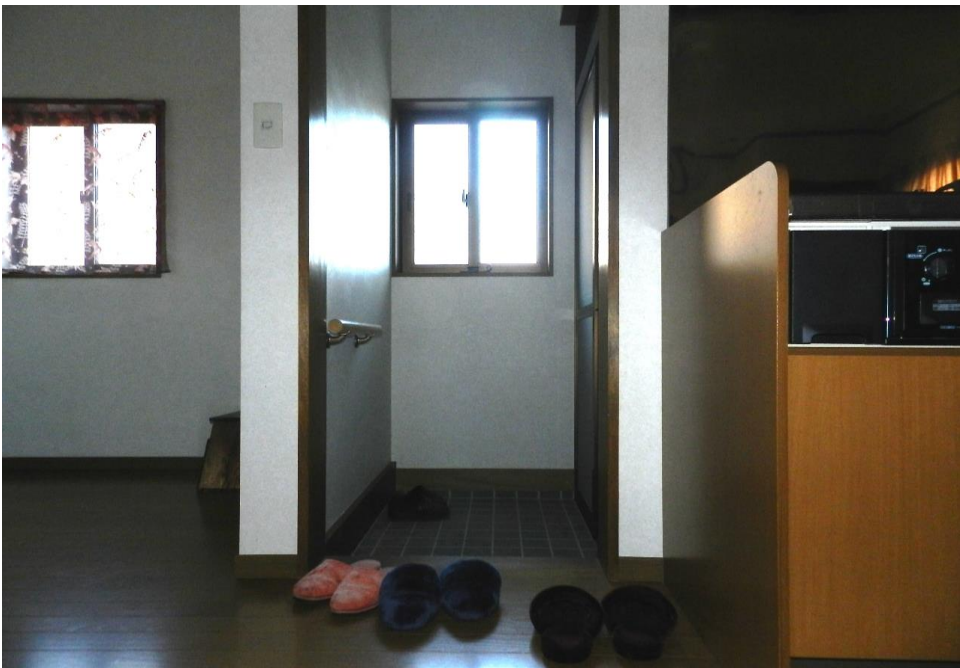
室内入口

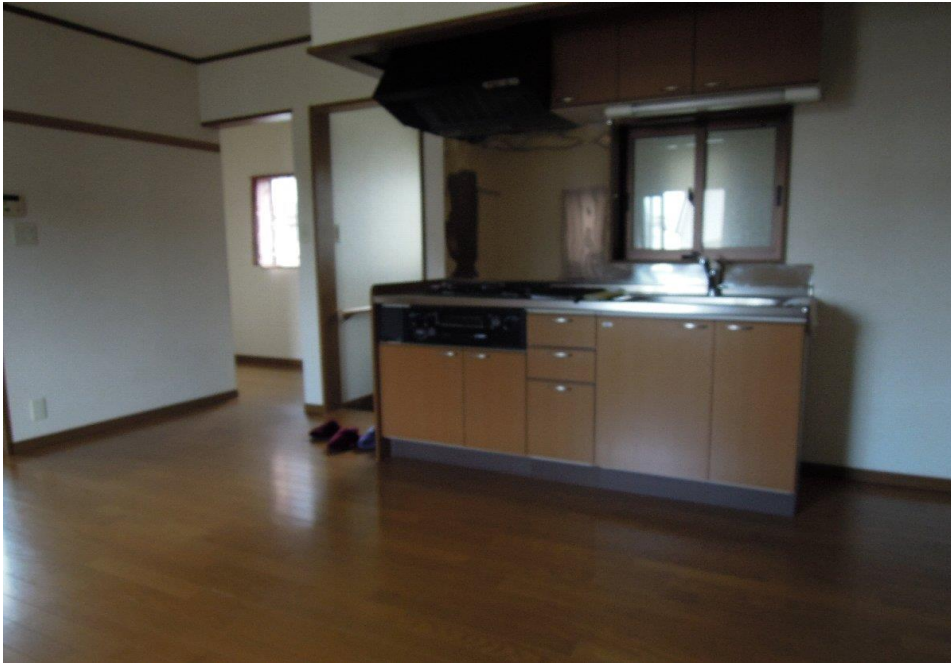
室内 LDK

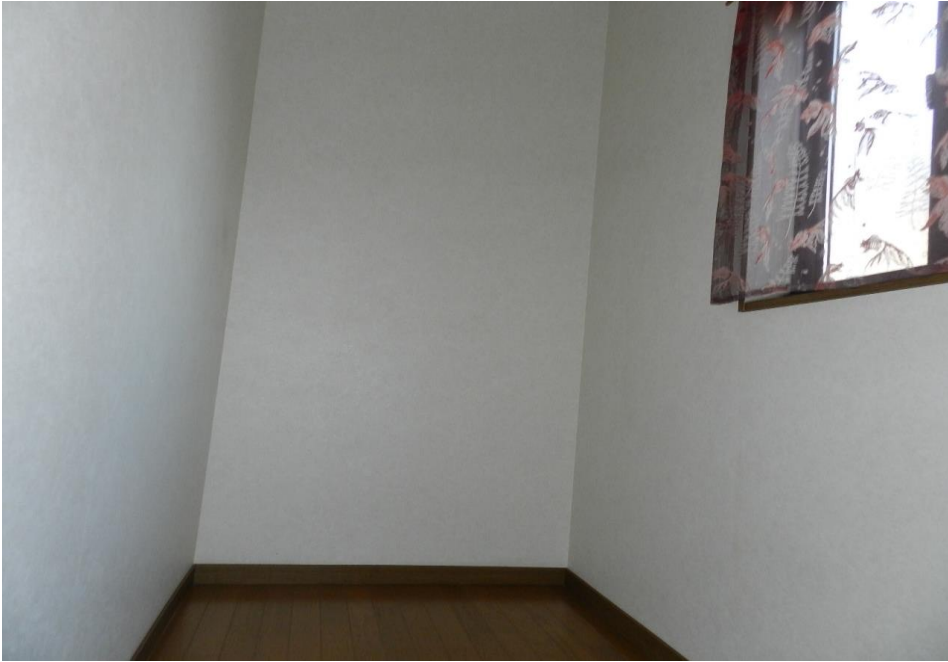
室内  
納戸

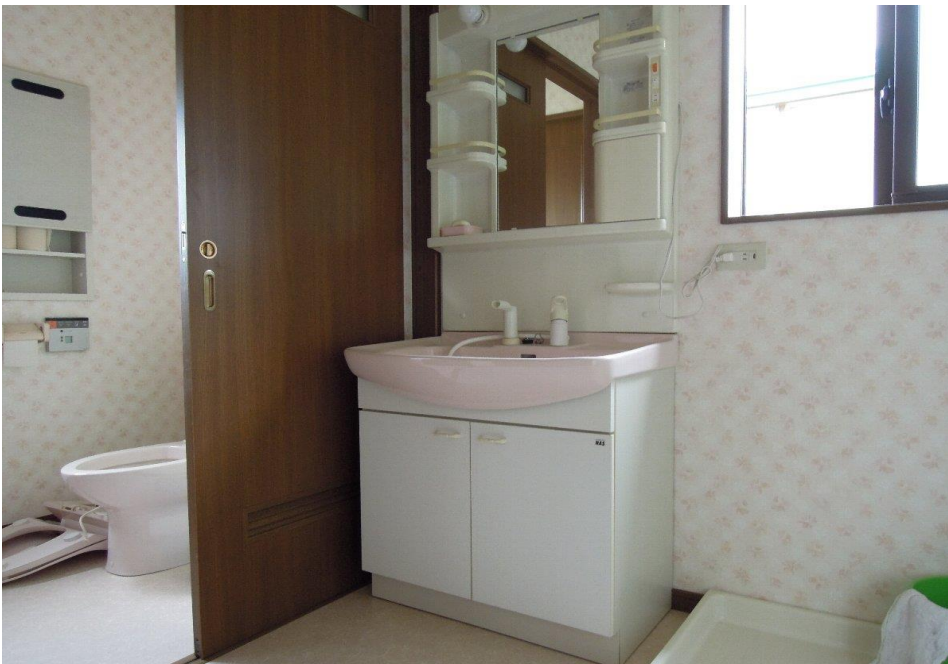
室内  
洗面・脱衣

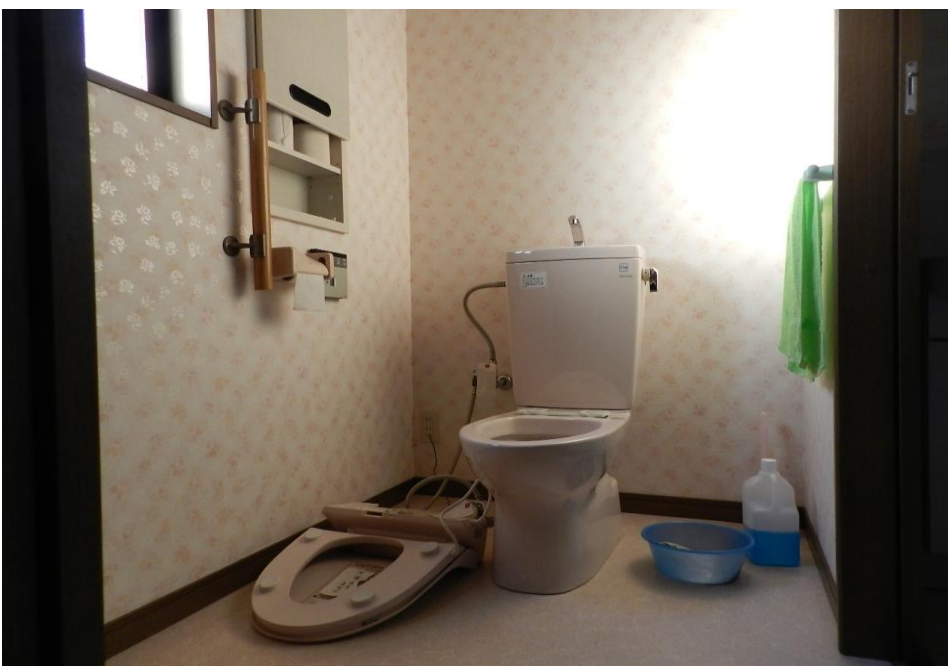
室内  
W. C  
便座故障のため  
取り外し中

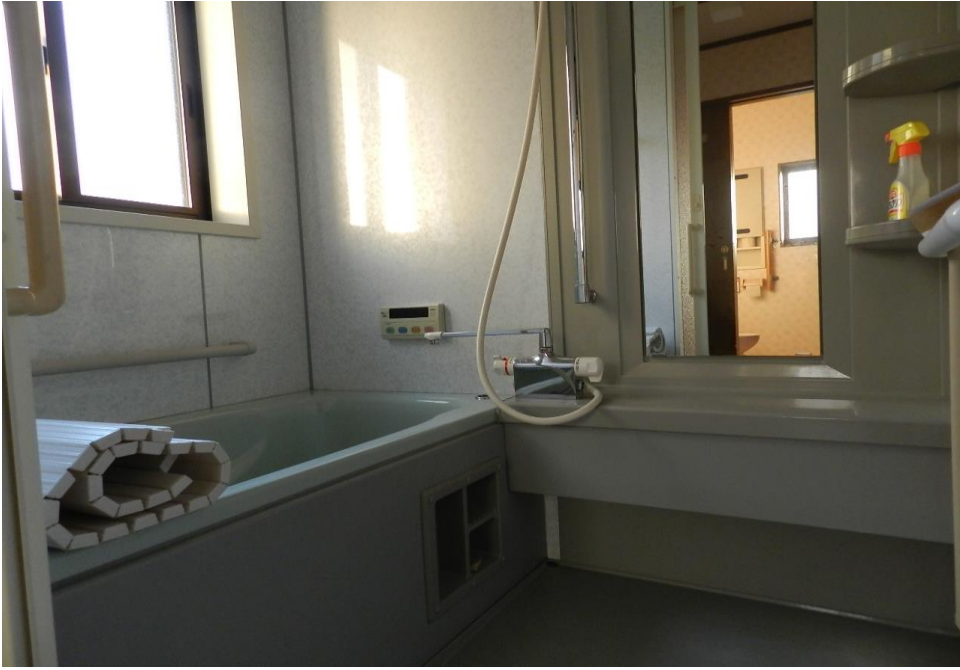
室内  
浴室

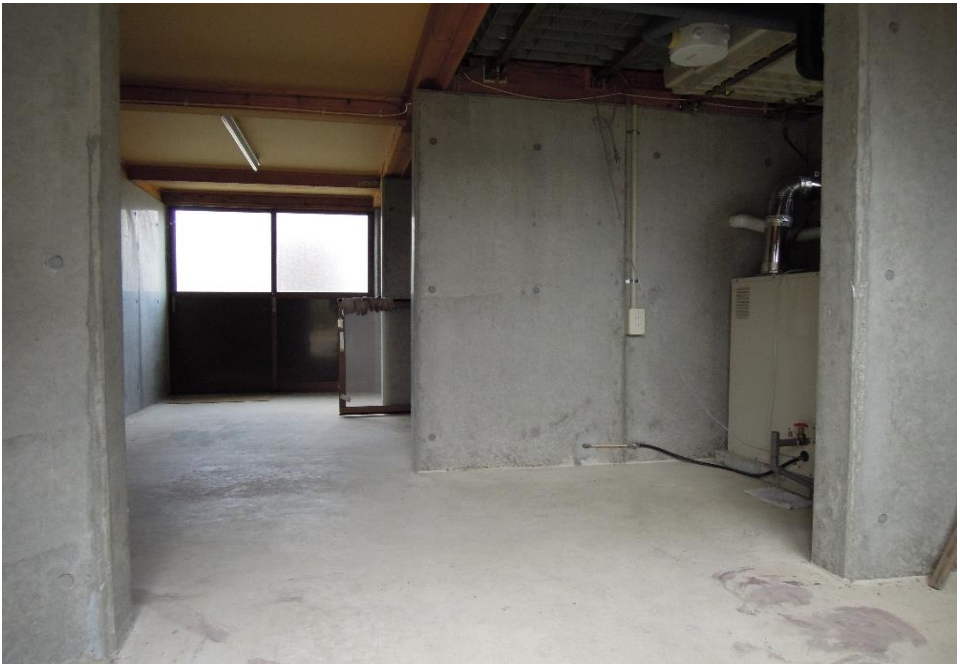
1F 物置

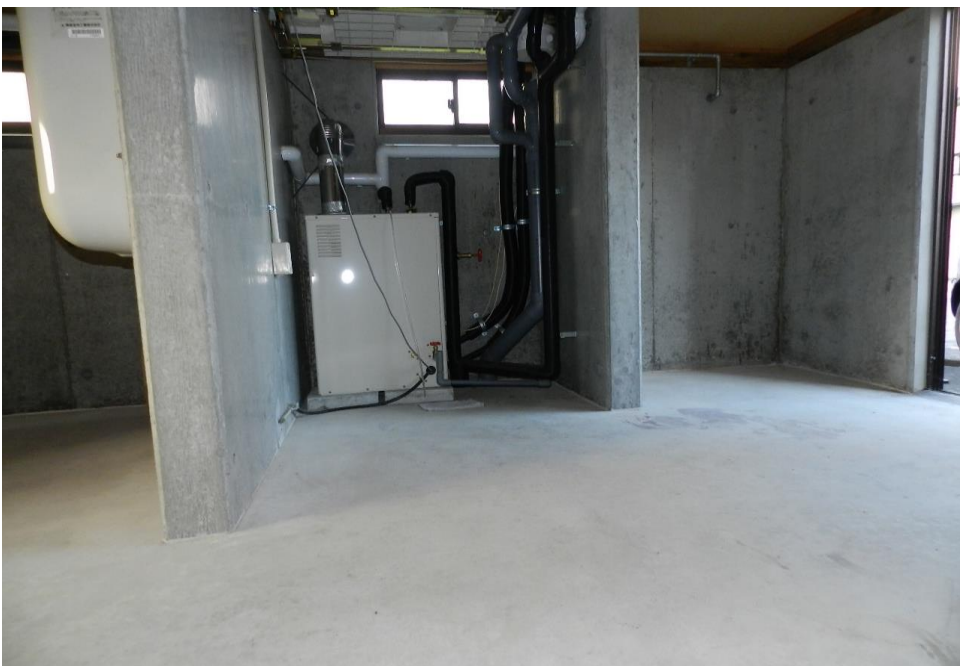
ボイラー

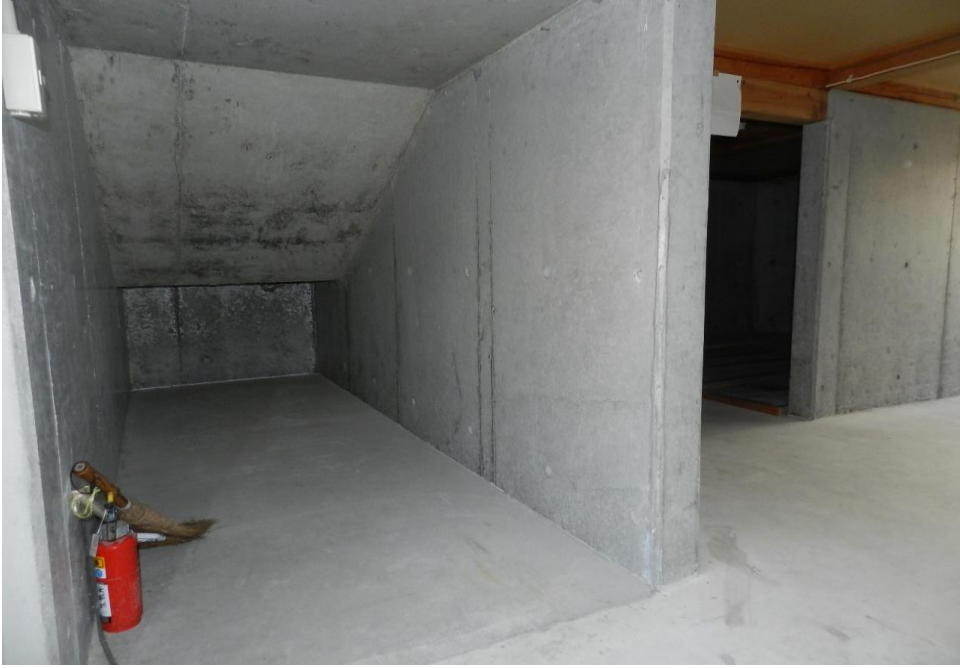
1F 物置

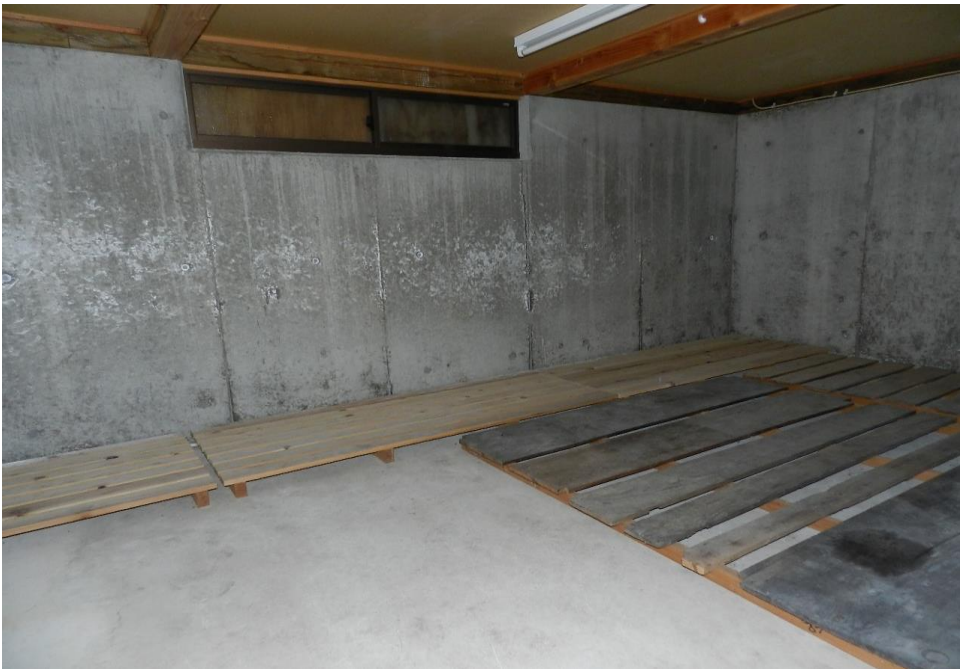
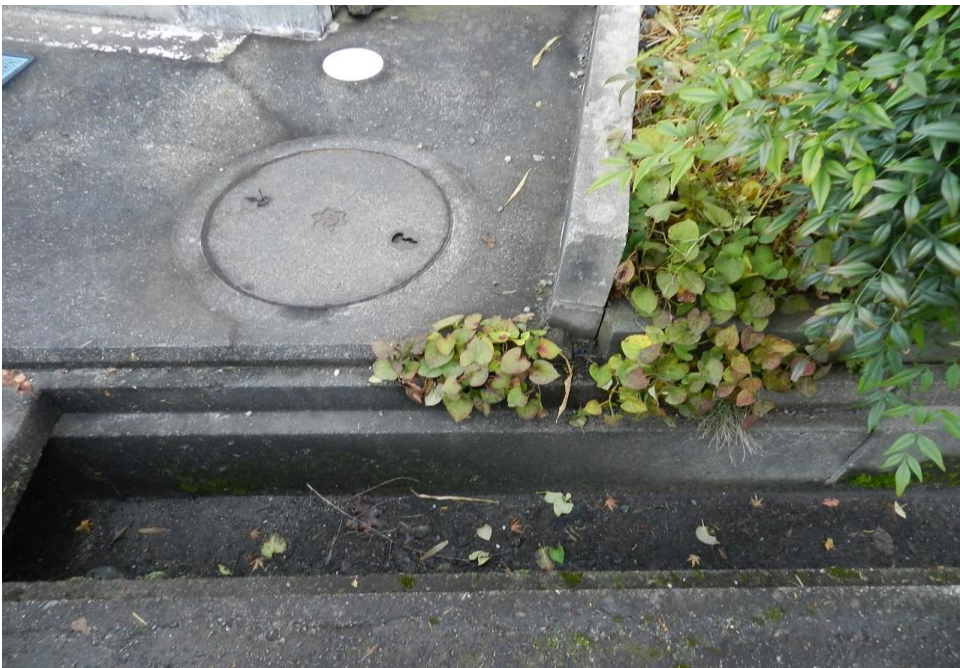
北東境界付近

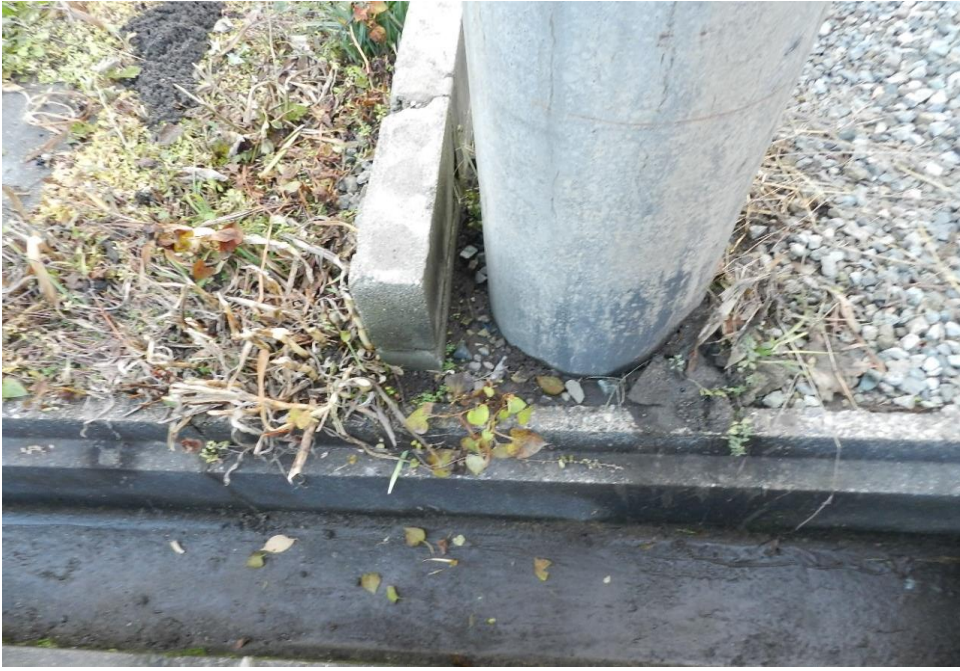
南東境界付近

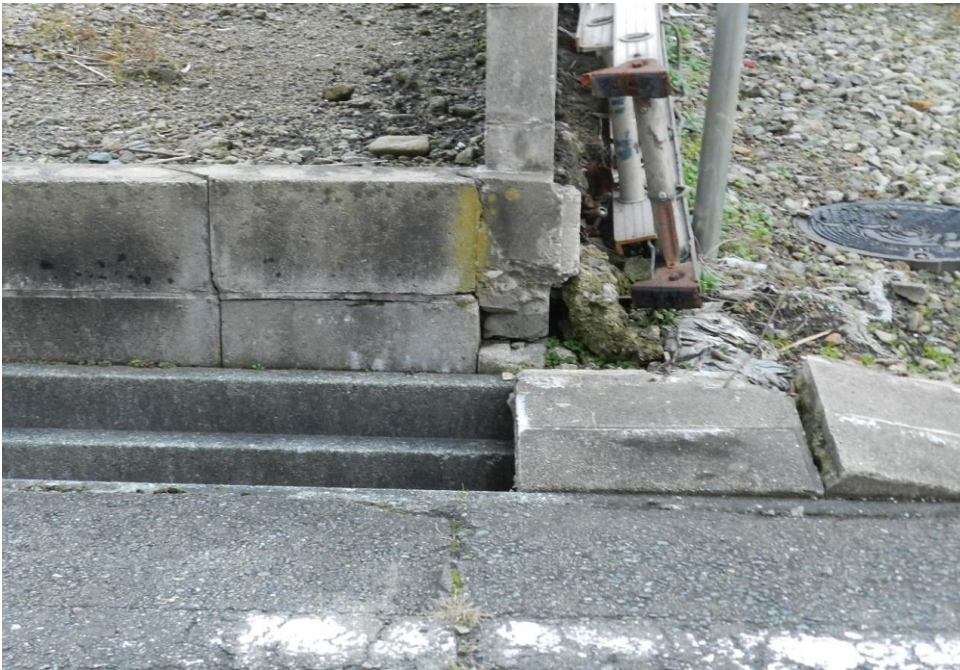
南西境界付近

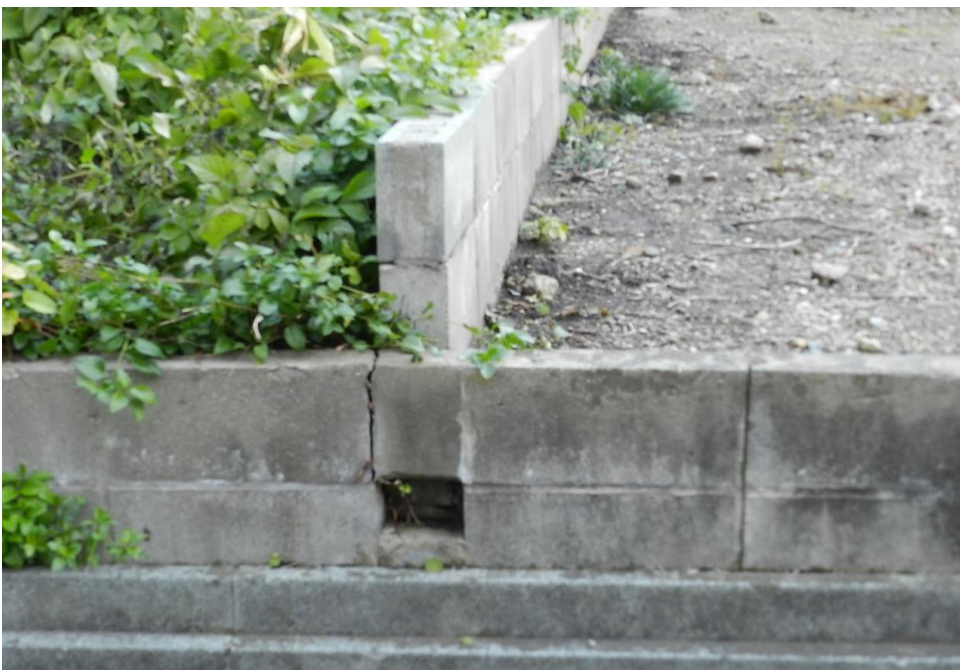
北西境界付近
