国登録有形文化財（建造物）

# 旧農林省蚕糸試験場新庄支場保存活用計画

平成29年2月

山形県新庄市教育委員会

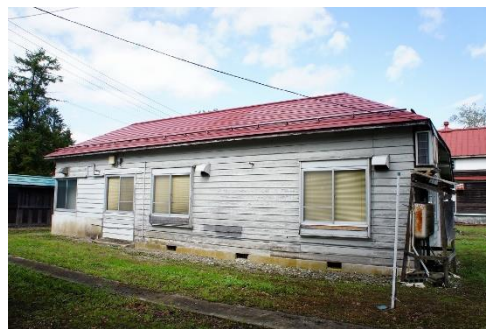
## ⑧旧宿直室

構造・規模：木造平家建、寄棟造、鉄板葺

職員・小使が寝泊りを行うための棟で、宿泊用途以外にも麻雀などを楽しむ娛樂室として利用された時期もあったとされる（時期詳細不明）。内部は北側を片廊下とし、渡り廊下と接続する。建設当初、南側には西から浴室、湯沸室、小使室、宿直室が並んだが、現在は内装が改修され、西端間を除き一室となっている。小屋組みは和小屋、一部木造トラスである。外壁は鎧下見板張で、北面のみ縦羽目板張である。

布基礎で外周部に立ち上りを設けている。地盤面から床までの高さも確保されており、また通気口を多く設けている。床下の目視による確認はできていない。

【軒】 軒裏・軒先部材は腐朽が全体的に進行しており、塗装の剥がれも見られる。

下見板は全体的に塗装の剥がれ、腐朽が進行しており、雨漏りによる軸部への影響が懸念される。特に建具まわりの腐朽が甚大で穴が開いている部分も見られる。縦羽目板張仕上げの北面は状態が良い。

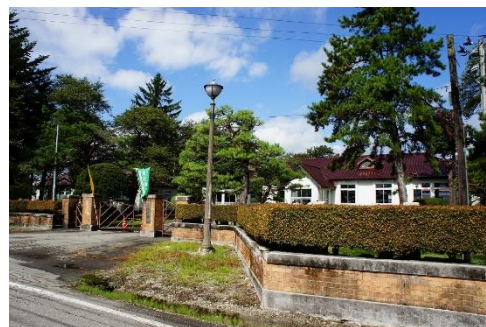
## ⑨旧表門および塀

塀 コンクリート造、総延長 30m

職員は出勤時にこの表門を通り、各々の担当業務を行う棟に向かったとされる。現在は表門から庁舎車寄せまでの車両の進入が難しいことと、一般用の駐車場と主要な利活用施設が表門から離れて位置していることから、表門としての利用はほぼされていない現状にある。

モルタルの剥落・クラックが全体的に見られる。

スクラッチタイルは一部欠けや剥落が見られる。

鉄管は塗装が剥がれ、全体的に錆が生じている。

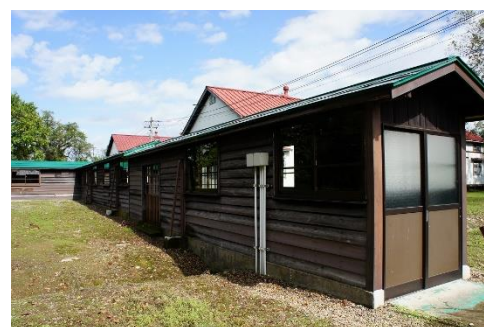
活用状況：通路、男女御手洗

渡り廊下は、庁舎北面から北へ延び、宿直及び小使室、各蚕室、蚕種検査及び催青発蛾促進室を繋ぐ職員用通路である。一部職員用の下駄箱も見られる。かつて全国に存在した蚕糸試験場の中でも、壁で囲われた渡り廊下は多雪地域である新庄支場独自のものとされている（注1）。現存する渡り廊下の外壁は竣工年代ごとに縦羽目板張、押縁下見板張、トタン張、鎧下見板張の4種類に大別され、下図の通りである。また、現在は解体されているボイラー室の痕跡が第一蚕室・第四蚕室側の一部で確認できる。現在は第一蚕室北・第四蚕室北・第五蚕室接続部が部分的に撤去されている。

鉄骨造部分是一部塗装の剥がれが見られるが概ね状態は良い。

鉄骨造廊下のトタン部分は錆と、軒先の歪み、塗装の剥がれが全体的にみられる。

木造部分是一部腐朽が見られるが概ね状態は良い。旧第五蚕室の西側に並ぶ廊下は下見板の一部が欠落しており、軸組みが露出している。トタン部分は下部を中心に全体的に錆が生じている。また、塗装の剥がれも見られる。旧第一蚕室、旧第四蚕室の東側に位置するボイラー室のコンクリート壁は、クラックと塗装の剥がれが甚大である。また、腐朽した建具から室内側に雨水が侵入している。

廊下を外側から支える鉄骨のバトレスは一部塗装の剥がれが見られるが概ね状態が良い。

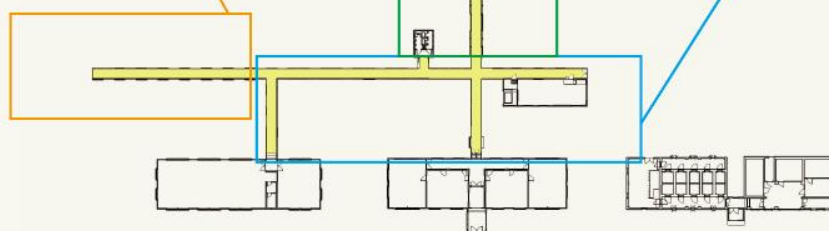
部分設定図 配置図

S12.3 竣工  
木造押縁下見板張り

S10.10 竣工  
鉄骨造トタン張り

S9.12 竣工  
木造縦羽目板張り

外観について：建設当初の意匠を概ねとどめているため保存部分とする。ただし、アルミサッシはその他部分とし、可能であれば当時の意匠に復原してもよい。  
竣工年代ごとに外壁の意匠は異なる為、修繕の際は考慮する。
